洪江安江湖南省洪江市锰业有限责任公司
“10·5”一般高处坠落事故

洪江市人民政府事故调查组

2025年12月2日

“10·5”一般高处坠落事故调查报告

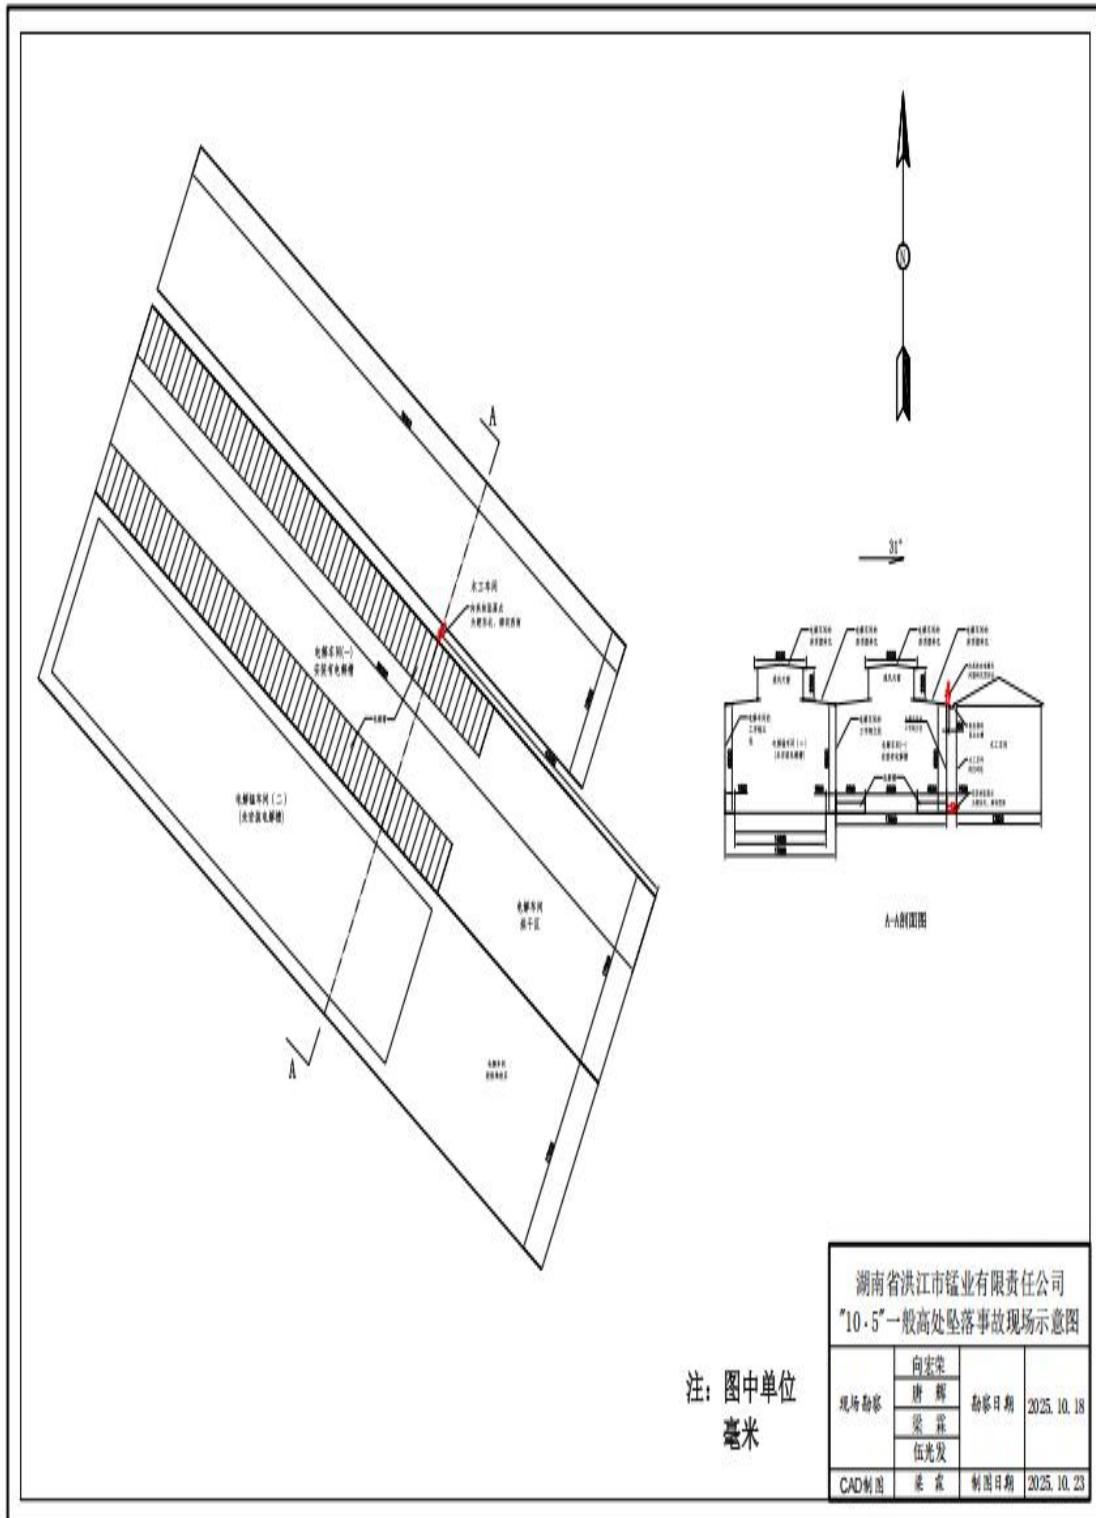
洪江安江锰业有限责任公司“10·5”一般高处坠落事故现场示意图

事故现场位于洪江市安江镇河西 ，洪江市锰业有限责任公司的电解车间瓦檐临边，坠落的落地点为电解车间第7根工字钢支柱处与木工车间之间的过道处，地理坐标为：东经 $110^{\circ}7'42''$ ，北纬 $27^{\circ}18'55''$ 。此处的工字钢支柱与木工车间的砖柱相距1.5m，工字钢支柱高度8.5m(坠落高度)，屋顶瓦檐超出工字钢支柱0.4m,木工车间的屋檐超出砖柱0.4m，坠落点处瓦檐临边与木工车间屋檐临边相隔0.7m，

每根工字钢支柱顶部焊有一根镀锌钢管（水槽托架）并搭设在木工车间屋檐上，原来的水槽和木工车间屋檐处的塑料瓦已于 10 月 4 日全部拆除。

根据事故目击人指认，死者坠落至地面后，身体左侧触地，头部朝木工车间一侧，脚朝电解车间一侧，现场可见地面有一叠白色布袋（据向 讲述，此布袋是事发后从木工车间拿来垫在向 头部的），布袋距临近的工字钢柱 2m，布袋北侧 2.1m 处有一顶安全帽外壳弹落地，布袋东侧 0.6m 处有一个安全帽的内衬。

屋顶坠落处及周围施工现场未见任何安全防护设施。

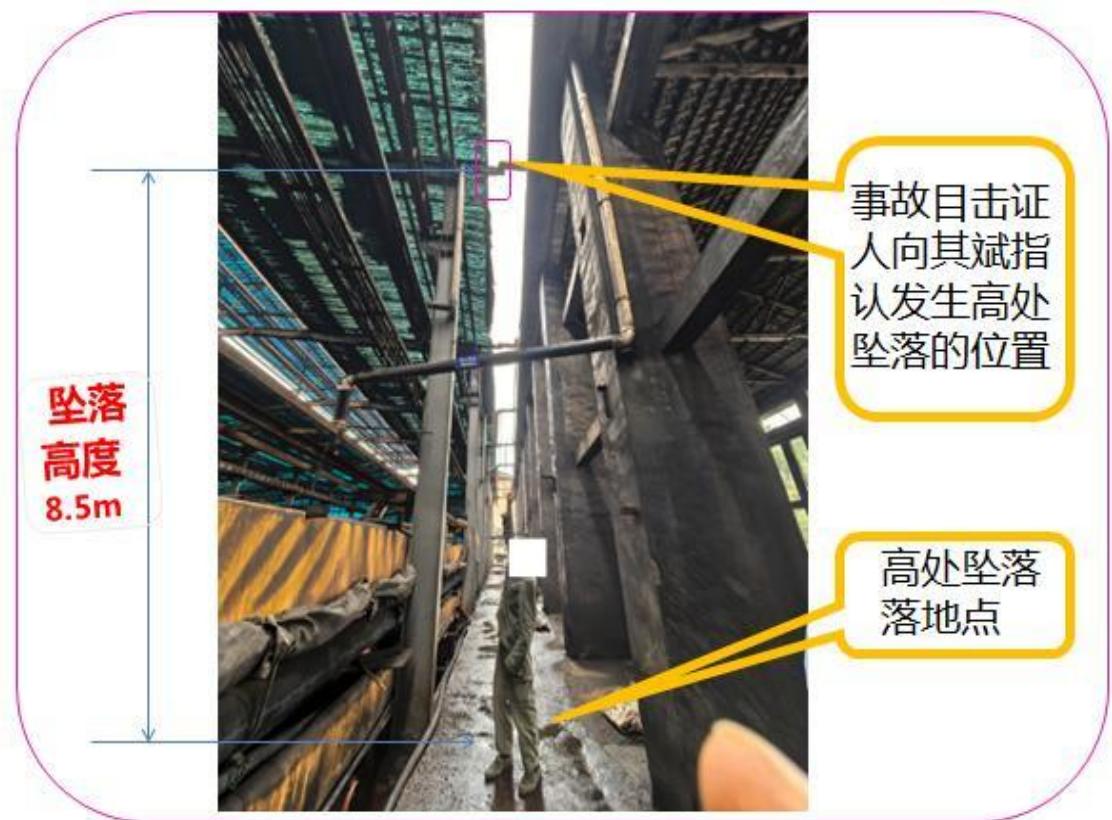
事故现场相关照片

9时许，因螺丝锈蚀严重，用手电钻拧不下来，向便去电解车间屋顶通风天窗处取撬棍（撬棍等工具前一天放在通风天窗外）拆除，9时2分4秒，当向 取了撬棍沿屋顶转身走到瓦檐边（从电解车间东南侧屋顶往西北侧数第7根工字钢柱顶部的屋檐临边）时，由于此处瓦檐下面的水槽已拆除，瓦檐临边失去支撑（没有檩条和椽子），塑料瓦承受不了其体重而向下弯曲，向 瞬间失去平衡顺势坠落，向 听到响声后朝向 方向看去，看到向 在坠落瞬间右手还抓住原水槽支架悬挂了一下，但没抓牢从8.5m高的屋檐边直接坠落到地面。
